HERCEGSZÁNTÓI SZIVATTYÚTELEP REKONSTRUKCIÓJA

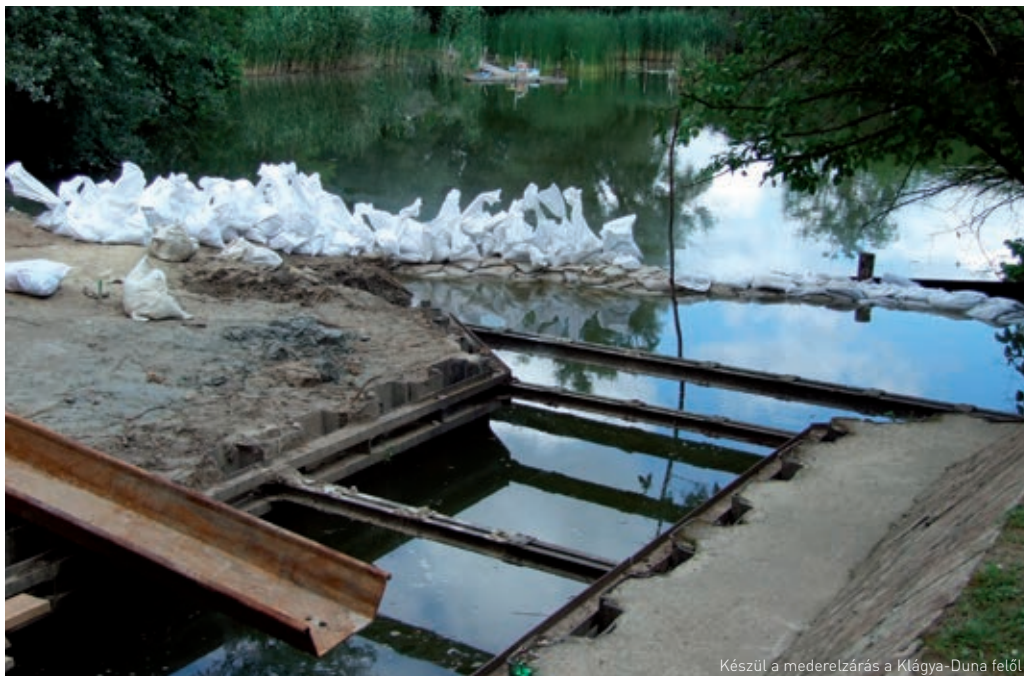
Készül a mederelzárás a Klágya-Duna felől

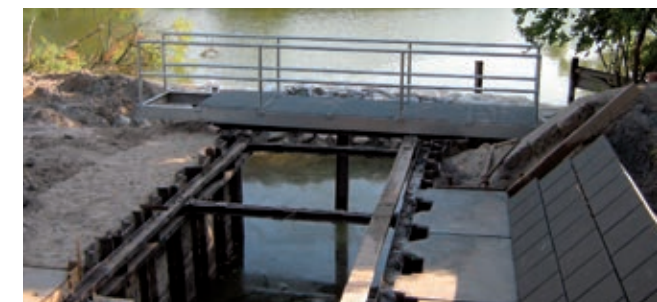
A fix gereb leendő helye és kezelőhídja

- A szivattyúegységek energiatakarékos üzemelése érdekében az üzemirányítást segítő korszerű elektronikai berendezéseket telepítettünk.
- A szivattyúállomásra a Klágya-Duna holtágból 2,70x2,70 m széles betoncsatorna vezet a vizet. A csatorna induló szelvényében fix gereb került elhelyezésre. A gereb kiszolgálásához kezelőhíd is készült.
